Witte waas op baksteengevels

1343

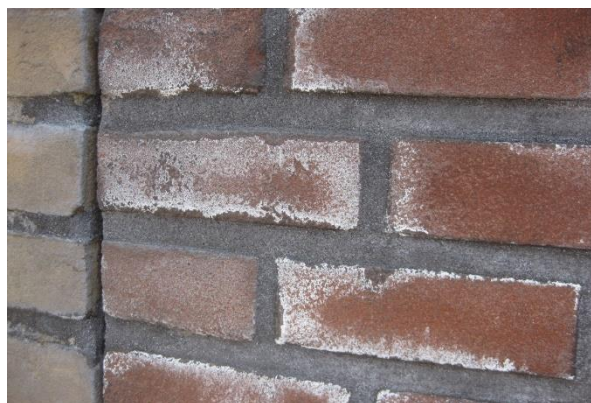
Doorgaans is een witte waas op een baksteengevel afkomstig van een sulfaatuitbloeiing. Grondstoffen in de baksteen en metsel- en voegspecie zijn meestal de oorzaak van deze uitbloeiing.

De uitbloeiing kan zich voordoen tijdens de nieuwbouwfase, als door het drogingsproces vochttransport in de baksteen plaatsvindt. Ook later kunnen uitbloeiingen optreden door de vorming van condensvocht in de baksteengevel tijdens de winterperiode. Het condensvocht is al voldoende om sulfaten naar het oppervlak van de gevel te transporteren.

Na verdamping van het water zal het sulfaat als kristallen achterblijven.

sulfaatuitbloeiing
